ИРЗ ТЕСТ

Научно-технический центр
исследования качества

Примеры работ по анализу отказов ЭКБ

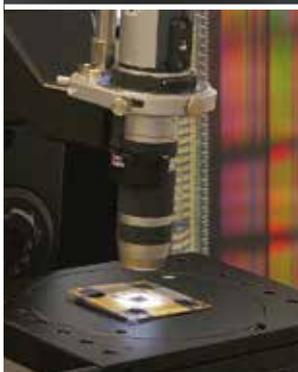
Цифровой микроскоп

- Визуально-оптический контроль с увеличением в диапазоне от 20 до 2 500 крат
- Внутренний визуальный контроль с возможностью панорамной сшивки и 3D-реконструкции изображений
- Широкий функционал цифровой обработки изображений (режим повышенной четкости, коррекция засвеченных изображений, функция яркого и резкого изображения и другие)
- Измерительные функции (линейные размеры, угол, радиус и другие)

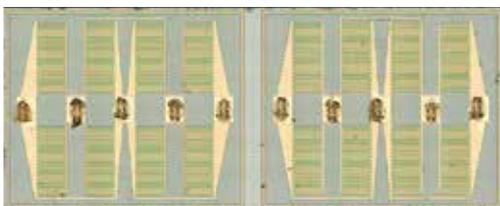
Общий вид кристалла транзистора

Локализован участок пробоя диэлектрика между затвором и истоком (оптическое и электронное изображение)

Заключение: пробой затвора вследствие воздействия электростатического разряда

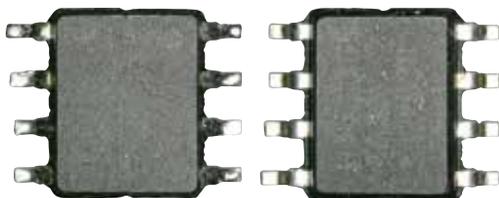
При визуальном контроле зафиксированы признаки сомнительной продукции, такие как следы механической обработки корпуса, отсутствие обозначения первого вывода

При акустической микроскопии обнаружена трещина в объеме корпуса, невидимая при визуальном контроле

Заключение: зафиксированы признаки сомнительной продукции и трещина в объеме корпуса микросхемы

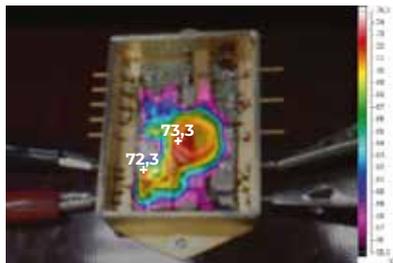
Схемотехнический анализ, с контролем температуры нагрева внутренних компонентов

Отказавший образец

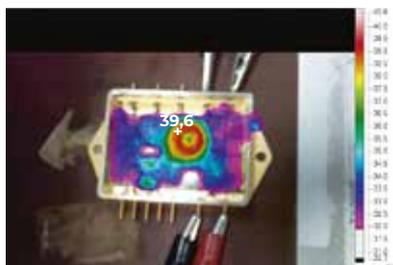
Контрольный образец

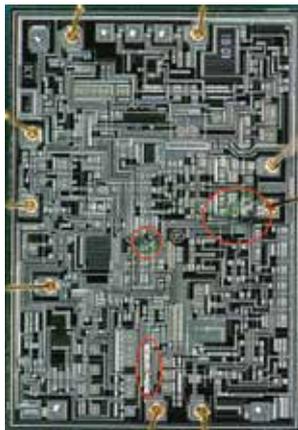
Локализация отказавшего элемента, анализ дефекта

На одном из кристаллов модуля обнаружены множественные повреждения, характерные для электроразрушений

Заключение: Проведен анализ технической документации измерительных приборов и методики проведения измерений аппаратуры, по результатам которого установлена возможность воздействия испытательного напряжения, превышающего допустимое для модулей питания.

По характеру выявленных повреждений наиболее вероятной причиной отказа модулей питания явилось воздействие недопустимых электрических режимов при проведении контроля сопротивления и электрической прочности изоляции аппаратуры

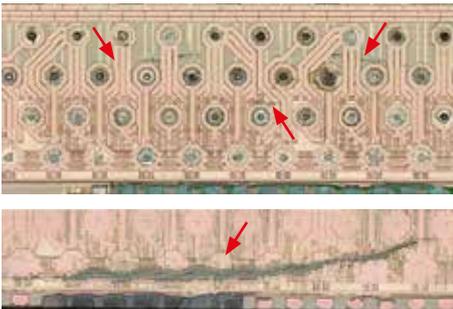
Внутренний визуальный контроль

В процессе визуального контроля кристалла подтверждено наличие расслоений, в областях расслоения зафиксированы оплавления металлизации

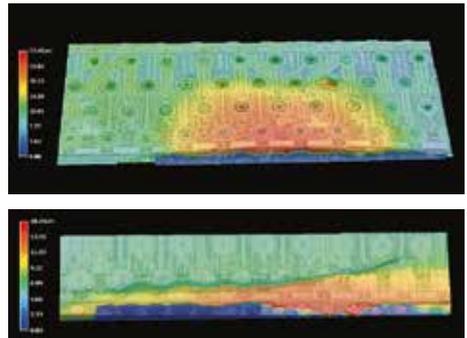
Построение объемной 3D модели

Заключение: превышение максимально допустимых электротепловых режимов микросхемы
